XII/2024/6

Dodatok č. 2 k Zmluve o dielo
uzavretá podľa § 536 a nasledujúcich Obchodného zákonníka
uzatvorená medzi

1. V priebehu realizácie stavby „**KREMATÓRIUM – Sanácia exteriérových stien – I. ETAPA (časť I., časť II.)**“ bola pri búracích prácach na objekte zistená potreba nepredvídaných prác a dodávok pre riadne dokončenie diela. Tieto práce, ako aj ich zdôvodnenia sú obsiahnuté v Dôvodovej správe (Vyjadrenie projektantov Stavebnej časti a Statiky ku nepredvídateľným prácam a dodávkam Zhotoviteľa stavby) zo dňa 10.12.2024, ktorá tvorí Prílohu č. 2 k tomuto Dodatku. Práce sú zároveň špecifikované v Prílohe č. 1 k tomuto dodatku. Na základe uvedeného, dochádza k zmene ceny, t.j. k navýšeniu rozpočtových nákladov. Zároveň zhotoviteľ niektoré práce nerealizoval a z uvedeného dôvodu nebudú faktúrované.

DÔVODOVÁ SPRÁVA

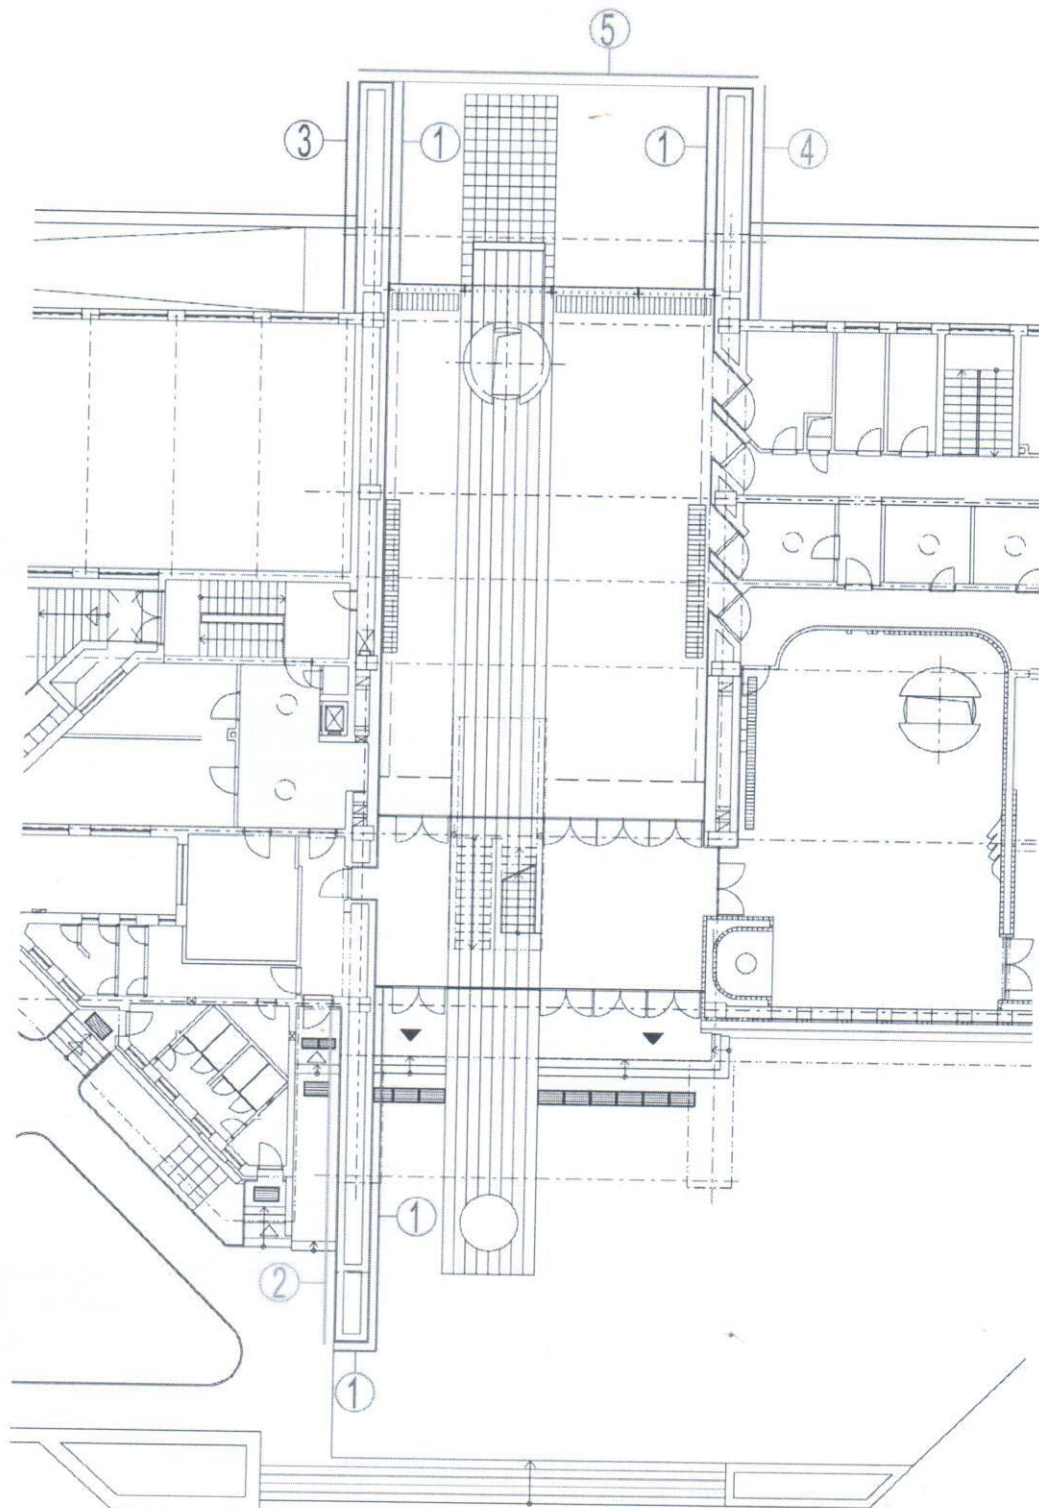
KREMATORIUM - SANÁCIA EXTERIEROVÝCH STIEN - ZADefINOVANIE PRIORITY POHLADOV
PRE SPATNÉ VRÁTENIE PŮVODNÉHO NEPOŠKODENÉHO VÁPENCOVÉHO OBKLADU

Po odobratí exist. vápencových obkladov zadných tehlových stien ako aj prednej tehlovej steny bolo zistené, že tehlové murované steny sú v havarijnom stave. Návrh statika je vybúrať pôvodné steny - zadné v celom rozsahu, vybúrať prednú stenu iba v rozsahu jej poškodenia – vybúrať tú časť steny, ktorá nie je nad prestrešením vyloženého objektu. Návrh statika je realizácia novej žb steny. Pred vybúraním exist. murovaných stien je nutné vopred opatrne demontovať exist. vápencové obklady.

Na základe danej skutočnosti, som zadefinoval „Prioritu pohľadov jednotlivých stien s obkladmi“, podľa ktorej je potrebné vrátiť pôvodné vápencové obklady na miesta, ktoré sú najviac vizuálne exponované a budú plne vnímané návštevníkmi objektu Krematória počas celého smútočného obradu, alebo aj pred ním.

Priorita plôch je daná očíslovaním, ktoré vyjadruje, na ktorej ploche je nutné zachovať použitie iba pôvodnými starými vápencovými obkladovými panelmi.

Najdôležitejšiu časť tvoria vnútorné plochy zadných vysunutých stien v smere do lesa, kde je sústredený pohľad smútočného zhromaždenia počas obradu vo Veľkej rozlúčkovej sále.

Rozsah vápencových obkladov, ktoré po demontáži budú poškodené, prasknuté – t.j. nemôžu byť vrátané späť v celistvosti, je nutné nahradiť novými vápencovými obkladmi na danom mieste. Nové vápencové obklady musia byť z totožného materiálu, farebnosti a rozmerov. Je veľký predpoklad, že nové obklady, aj pri dodržaní totožného materiálu, nebudú vykazovať rovnakú farebnosť voči pôvodným obkladom. Na základe tejto skutočnosti by bolo potrebné vymeniť najbližší rozsah vápencových platní v dotyku s poškodeným obkladom za nové, aby nebol viditeľný rozsah medzi novými platňami a pôvodnými platňami.

To znamená, že ak na plochách, ktoré majú nižšiu prioritu pohľadov, budú demontované obklady v dobrom stave, budú odložené na ich neskoršie použitie. Ak dôjde ku poškodeniu obkladu na vizuálne exponovanom mieste s prioritou 1, musia byť nahradené starými použitými vápencovými obkladmi v dobrom stave, tak aby nedošlo ku farebnej odlišnosti medzi pôvodným a novým obkladom na vizuálne exponovanom mieste – priorita pohľadov 1.

V prípade ak dôjde ku poškodeniu obkladu, ktorý je vizuálne viditeľný z obradnej sály, ktorý bol pôvodne zafrézovaný, a bude nahradený iným starým pôvodným obkladom z iného miesta, bude nutné nahradený obklad zafrézovať presne podľa pôvodného frézovania.

Navrhovaným riešením podľa zadefinovanej „Priority pohľadov jednotlivých stien s obkladmi“, budú na miesta poškodených platní na najviac exponovaných miestach preložené exist. celistvé odoberaté vápencové obklady z miest, ktoré nie sú priamo viditeľné. Dané preložené obklady budú zafrézované podľa pôvodného interiérového riešenia. Nové doplnené obklady budú vrátané na miesta s nižšou prioritou pohľadov, t.j. na miesta, ktoré nie sú pohľadovo často vnímané verejnosťou.
